Focke-Wulf
Flugzeugbau
G.m.b.H.
Bremen

Flugbericht Fw 190 D-9/210001

Nr. 1

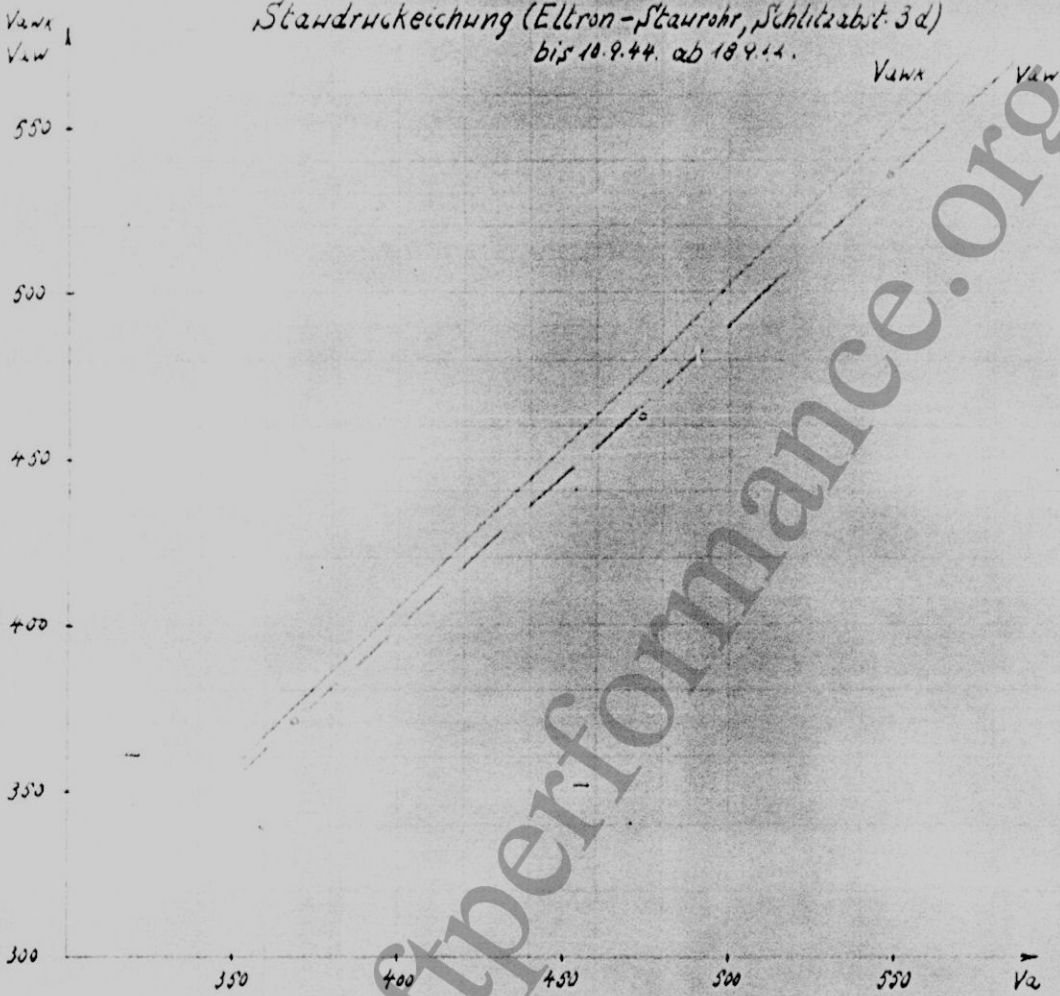
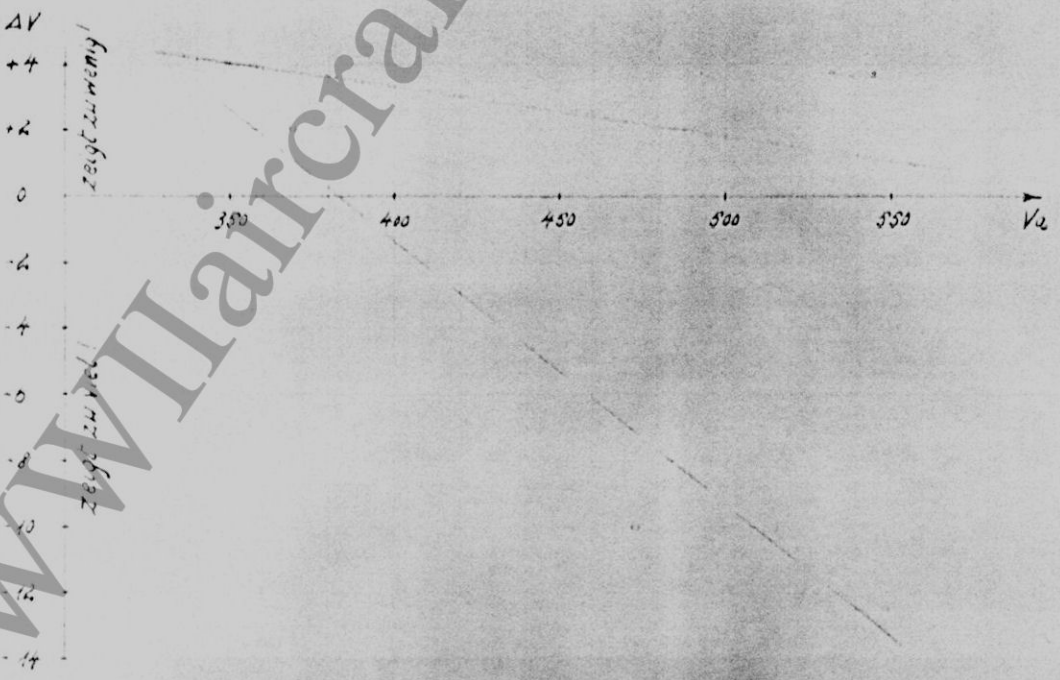
Staudruckeichung (Elektron-Staurohr, Schlitzabst. 3 d)
bis 10.9.44. ab 18.4.44.

1. Die Feilanzeige des Fahrtmessers wurde für ein Eltron- und ein Bruhnstaurohr mit gleichen Einstellmaßen durch Meßstreckenflüge bestimmt. Ohne Berücksichtigung der Kompressibilität ist der Fehler des im Anlieferungszustand eingebauten Eltronrohres mit 3 d Schlitzabstand im Gegensatz zum Bruhn-Staurohr, insbesondere im Horizontalgeschwindigkeitsbereich sehr gross.

Für Messflüge ist also zweckmässigerweise ein Bruhnrohr zu verwenden.

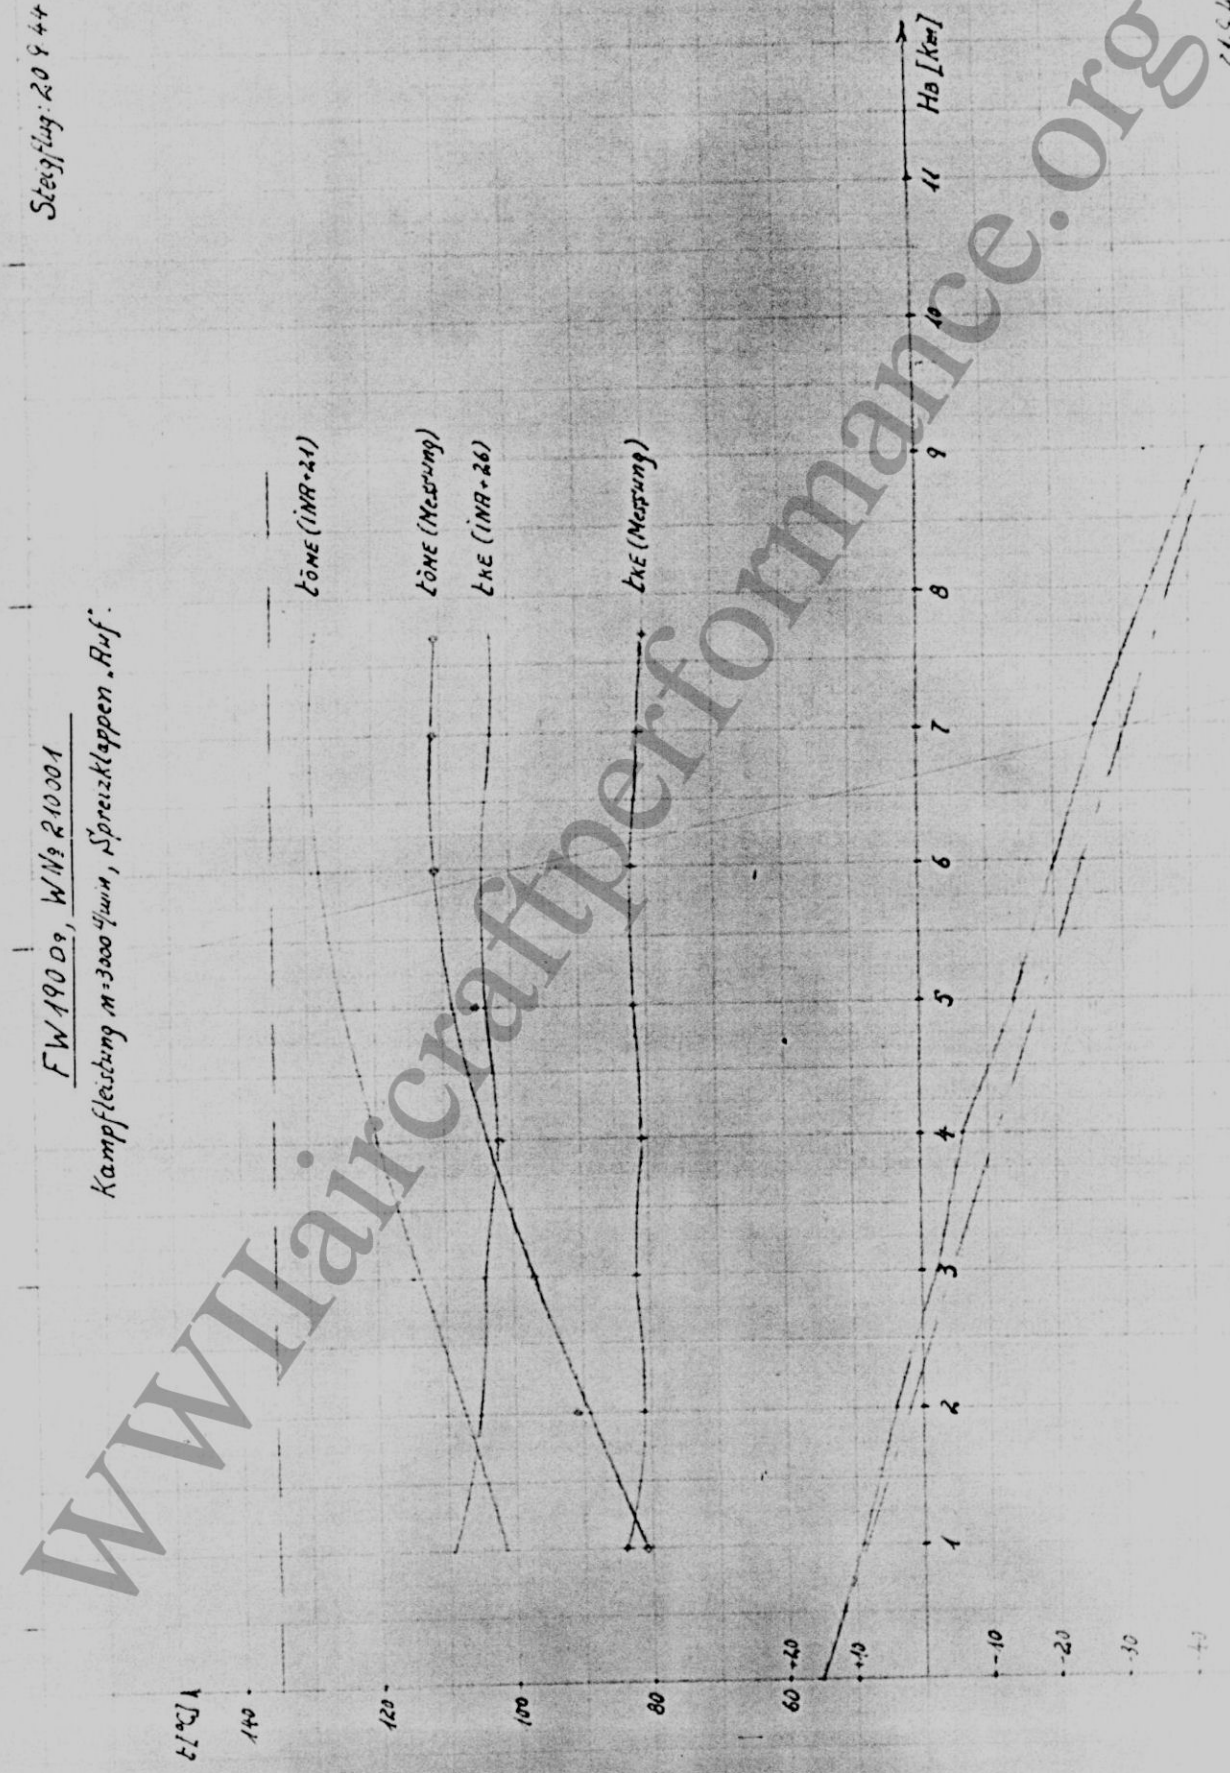
Steigflug: 20944 (11²)

4. Im Kampfleistungssteigflug ist, ausser einem zunächst ungeklärten Unterschied von 5° in den Schmierstofftemperaturverläufen, keine Änderung der Triebwerktemperaturen durch die vor Ansaugschacht festgesetzte Klappe festzustellen.

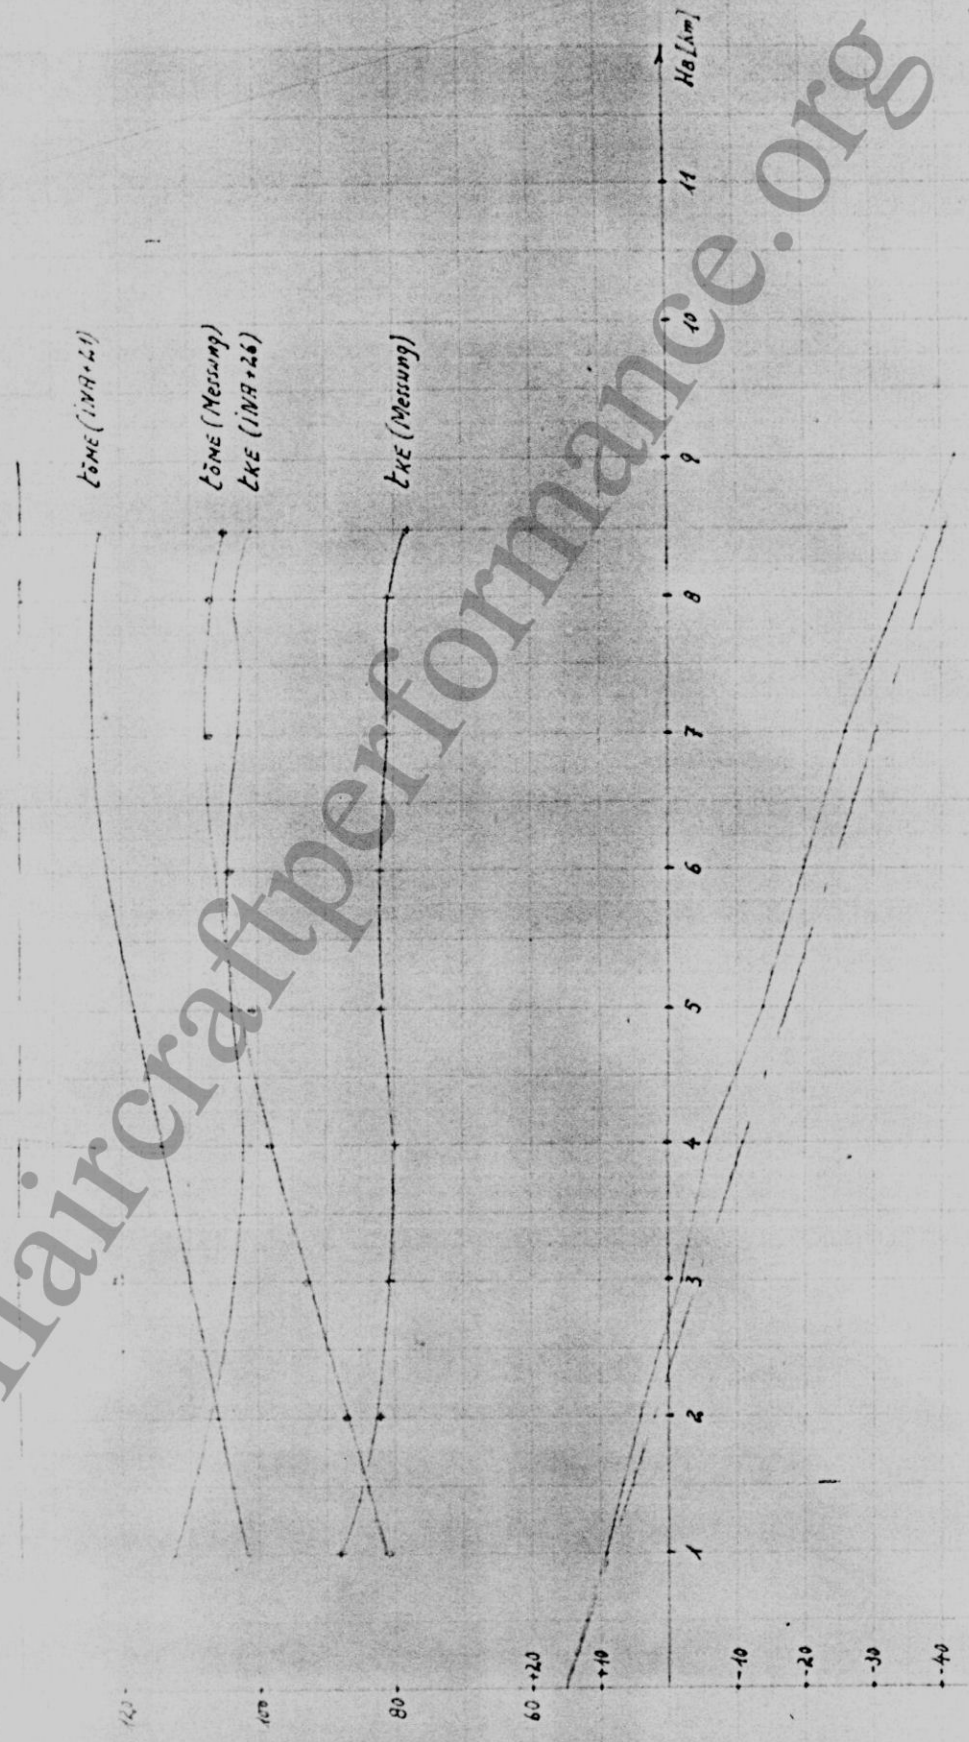
Steigflug 20.9.44 (9th)

3. Auch bei dieser Maschine konnte die Steigflug-Abfallhöhe durch feste Einstellung (in Strak) der nicht angetriebenen Kühlerklappe vor dem Ansaugschacht um ~ 700 m gesteigert werden. Bei die weiteren Versuche, z.B. Durchsteigen der Abfallhöhen mit vollständig geschlossenen Klappen bzw. Verlängerung des Ansaugschachtes bis zu den Kühlerklappendrehpunkten (entspr. Lichtbild Nr. 20027) zeigten, ist eine weitere Verbesserung nicht möglich und die obgenannte Änderung zur Leistungsverbesserung ausreichend.

Im Vergleich hierzu die Werte für den Zustand mit vor Ansaugschacht festgesetzter Klappe:

$t_{KE} = 104^{\circ}$ ($t_{cina} + 26^{\circ}$)
 $t_{öME} = 124^{\circ}$ ($t_{cina} + 21^{\circ}$).
