Focke-Wulf
Flugzeugbau
G. m. b. H.
Bremen

Flugbericht Fw 190 D-9/210001

Nr. 2

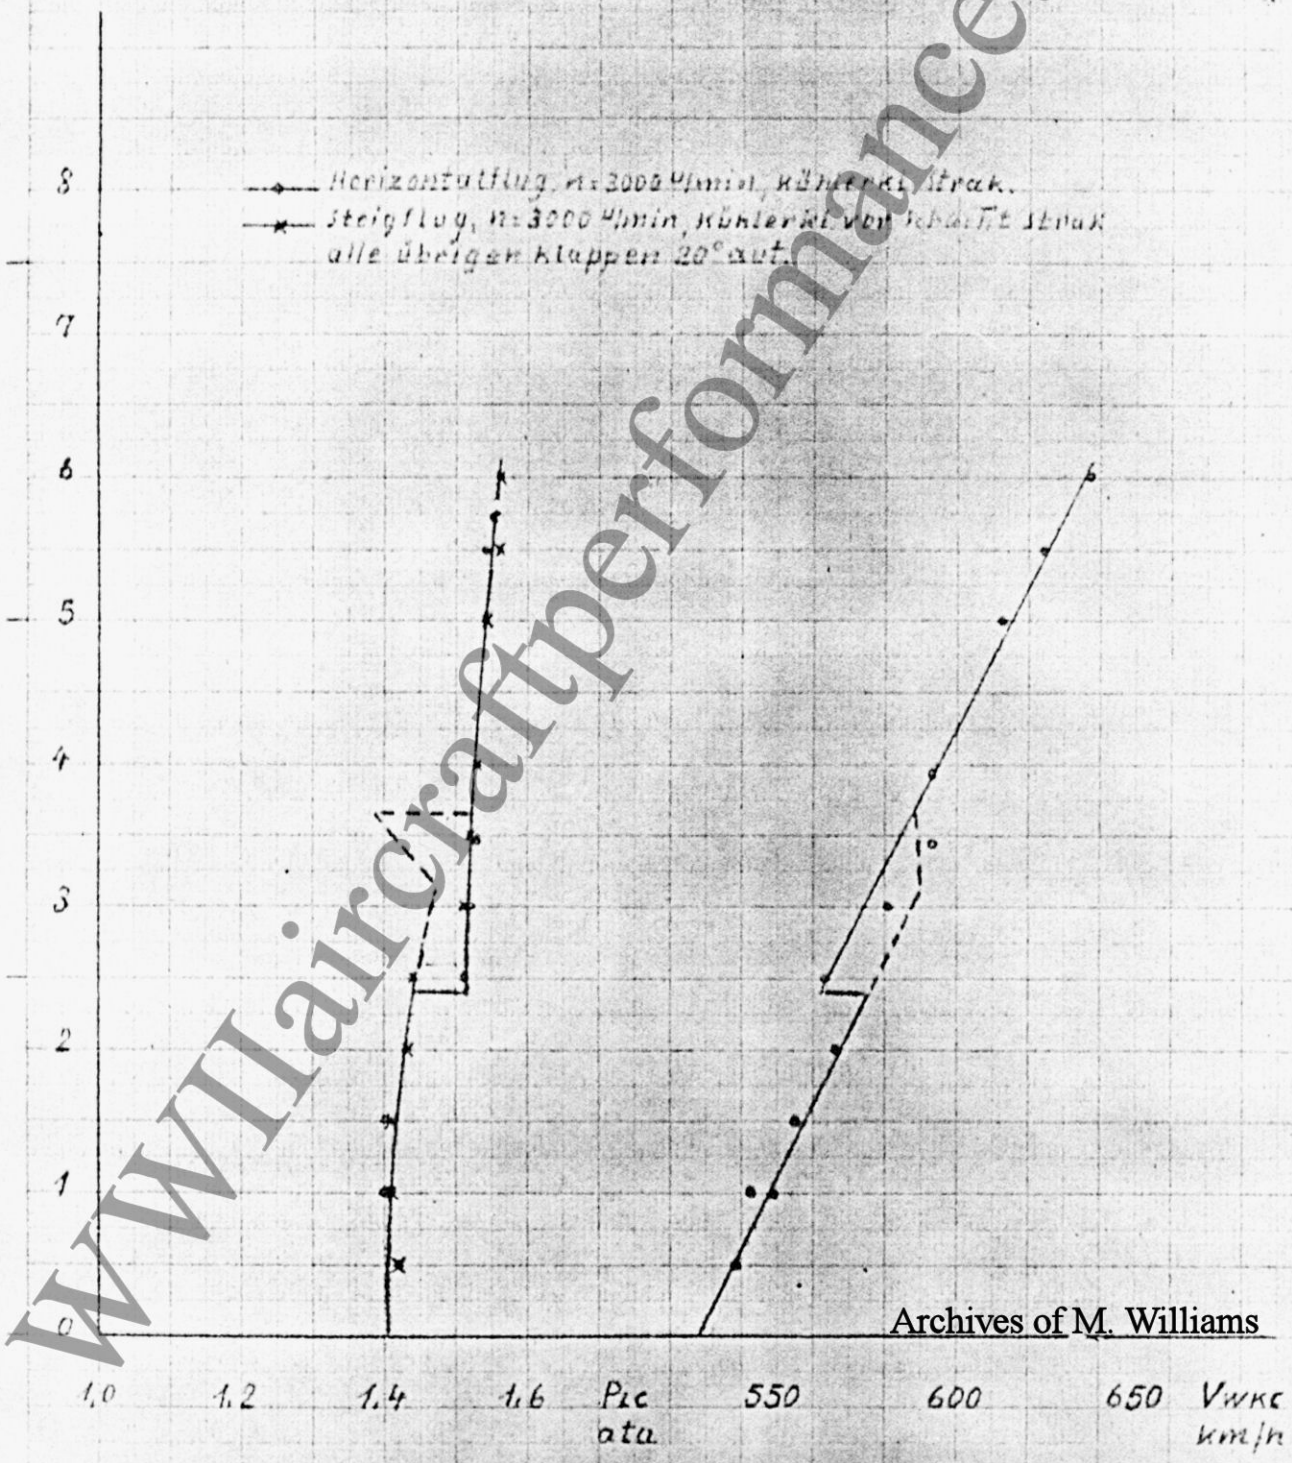
Vermessen wurde der Ladedruckverlauf und die Horizontalgeschwindigkeiten bis 6000 m Höhe. Es zeigte sich, dass bei in Strakstellung festgesetzter Kühlerklappe vor Ansaugschacht in 6000 m noch der volle Ladedruck vorhanden und somit die Abfallhöhe nicht erreicht worden war. Da die Motore der augenblicklichen Lieferung im Höchstfall eine Abfallhöhe von 5600 ./. 5700 m erreichen, kann dieser auf Grund der jetzigen und der im Flugbericht Nr. 2 der 190/V-53 niedergelegten Ergebnisse als ausserordentlich gut bezeichnet werden. Im Horizontalflug ist das Flugzeug im Vergleich zu den mit dieser Zelle und Motor Werk-Nr. 1021520539 erfliegenen Geschwindigkeiten geringfügig (5 ./. 8 km/h) langsamer. Die Umschalhöhe lag bei dem Messflug mit 2400 m viel zu niedrig.

Zustand: D9-serie. 2MG 131, 2MG 151
 Ohne ETC 504 mit bewegl. Radklappen.
 Oberfläche normal. Startgewicht = 4100 kg.

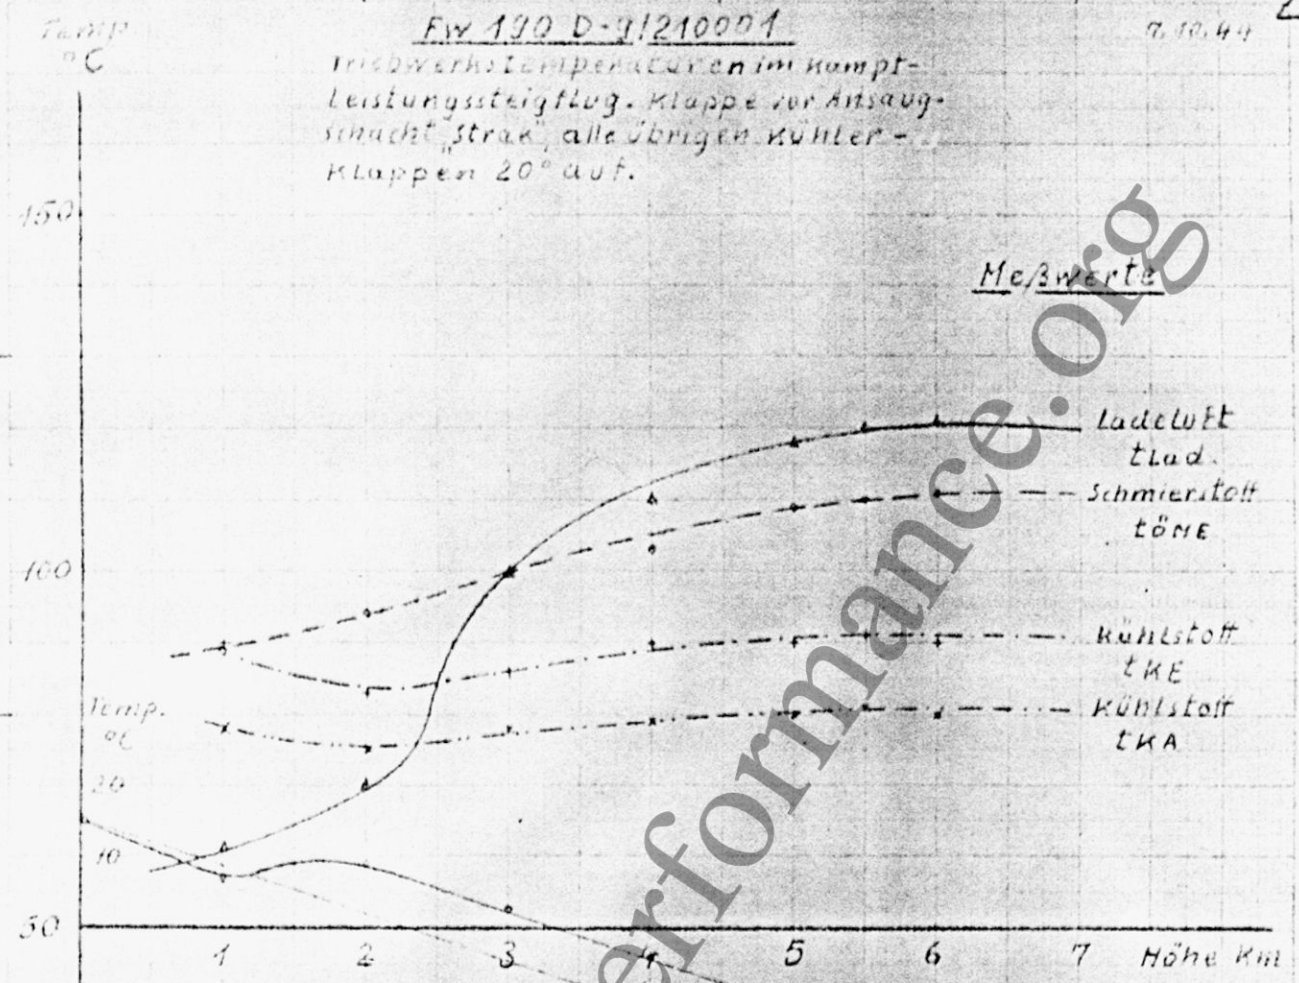
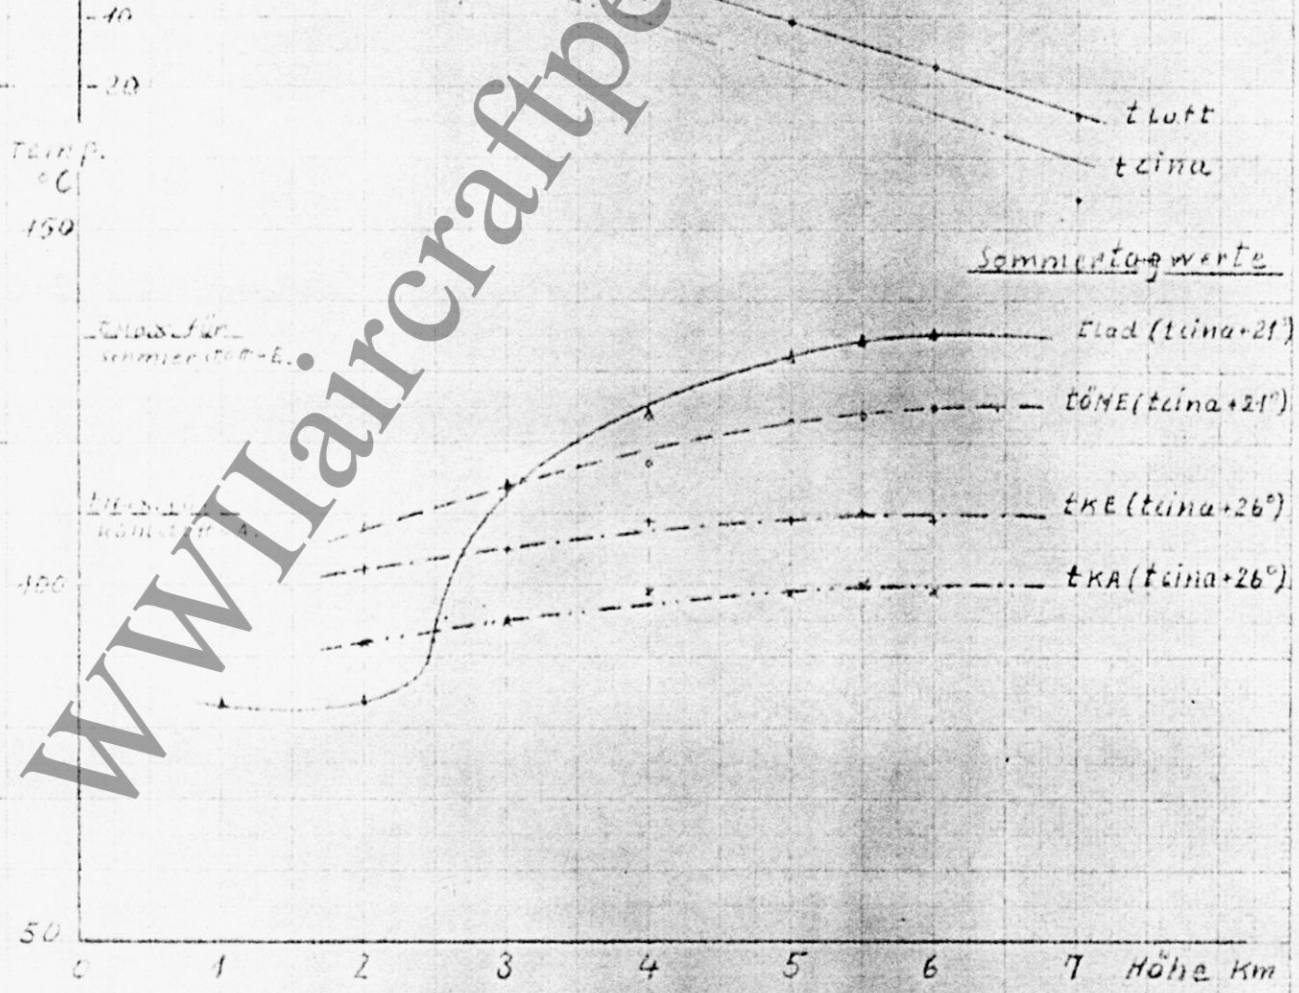
2. Bei 20°-Kühlerspreizklappenöffnung wurden die Kühlstofftemperaturen für Kühler Ein- und Austritt sowie die Schmierstoff und Ladelufttemperaturen für Motor-Eintritt, im Kampfleistungssteigflug aufgenommen. Da der letzte Flug in 6000 m Höhe wegen Wetter und Motorstörung abgebrochen werden musste, ist die Temperaturumkehrhöhe nur knapp erreicht worden. Die auf den heissesten Sommertag bezogenen Höchstwerte:

Kühlstoff Kühler-Eintritt	tKE = 110°
Kühlstoff Kühler-Austritt	tKA = 100°
Schmierstoff Motor-Eintritt	tSME = 125°
Ladeluft Motor-Eintritt	tLad = 135°

TriebwerksTemperaturen im Kompt-
Leistungssteigflug. Klappe vor Ansaug-
schicht "strak", alle übrigen Kühler-
klappen 20° auf.
