Focke-Wulf
Flugzeugbau
G.m.b.H.
Bremen

Flugbericht Fw 190/210002

Nr. 4

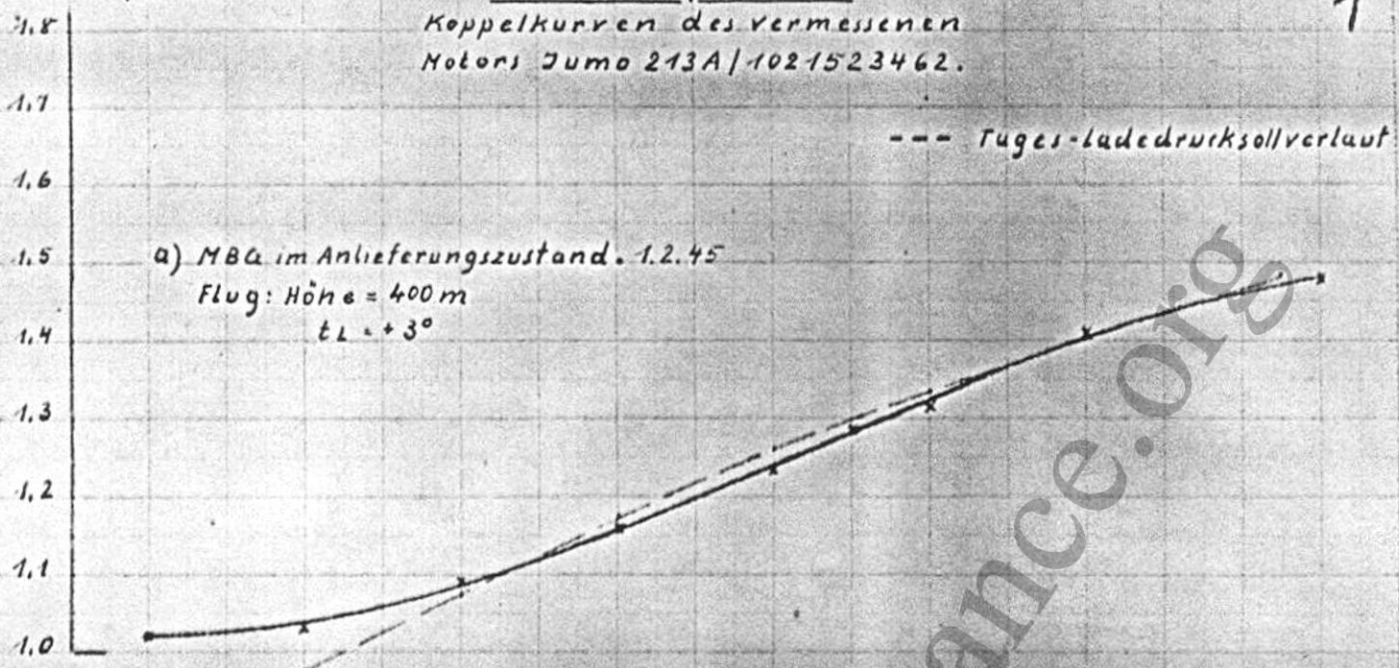
a) MGA im Anlieferungszustand. 1.2.45
Flug: Höhe = 400 m
tL = +3°

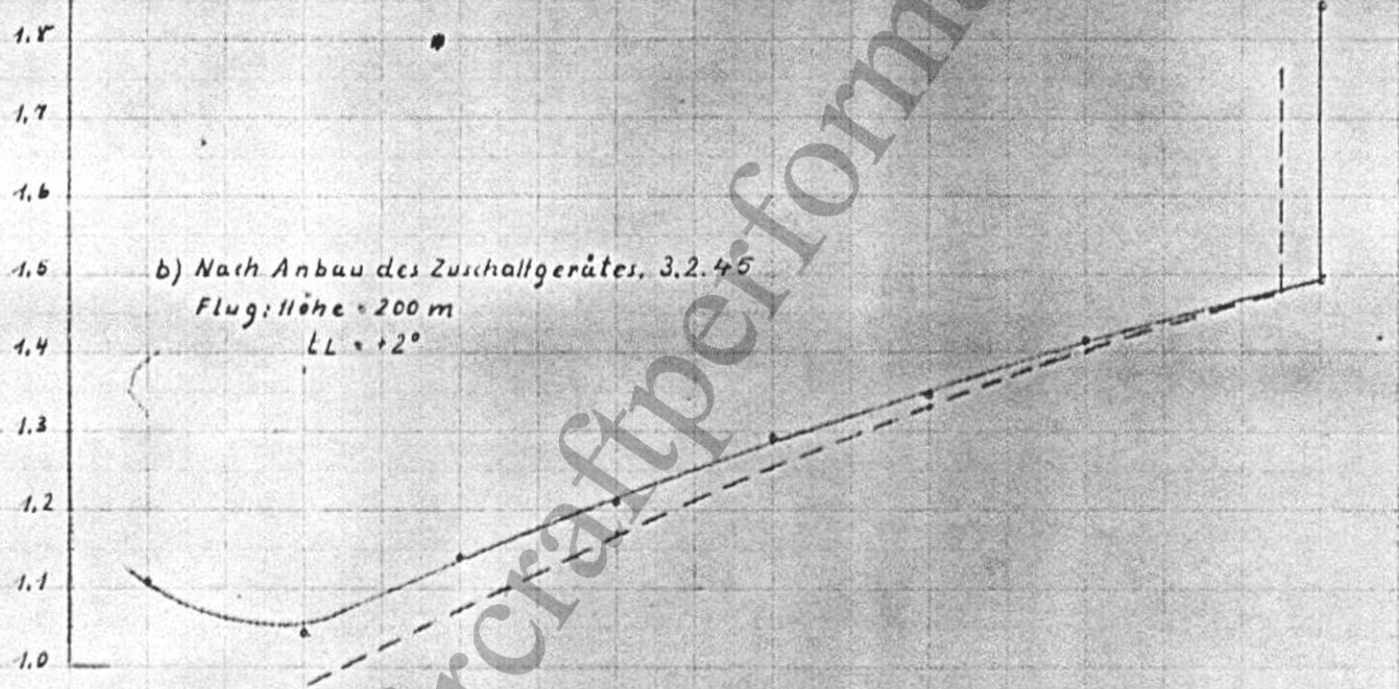
b) Nach Anbau des Zuschallgerätes. 3.2.45
Flug: Höhe = 200 m
tL = +2°

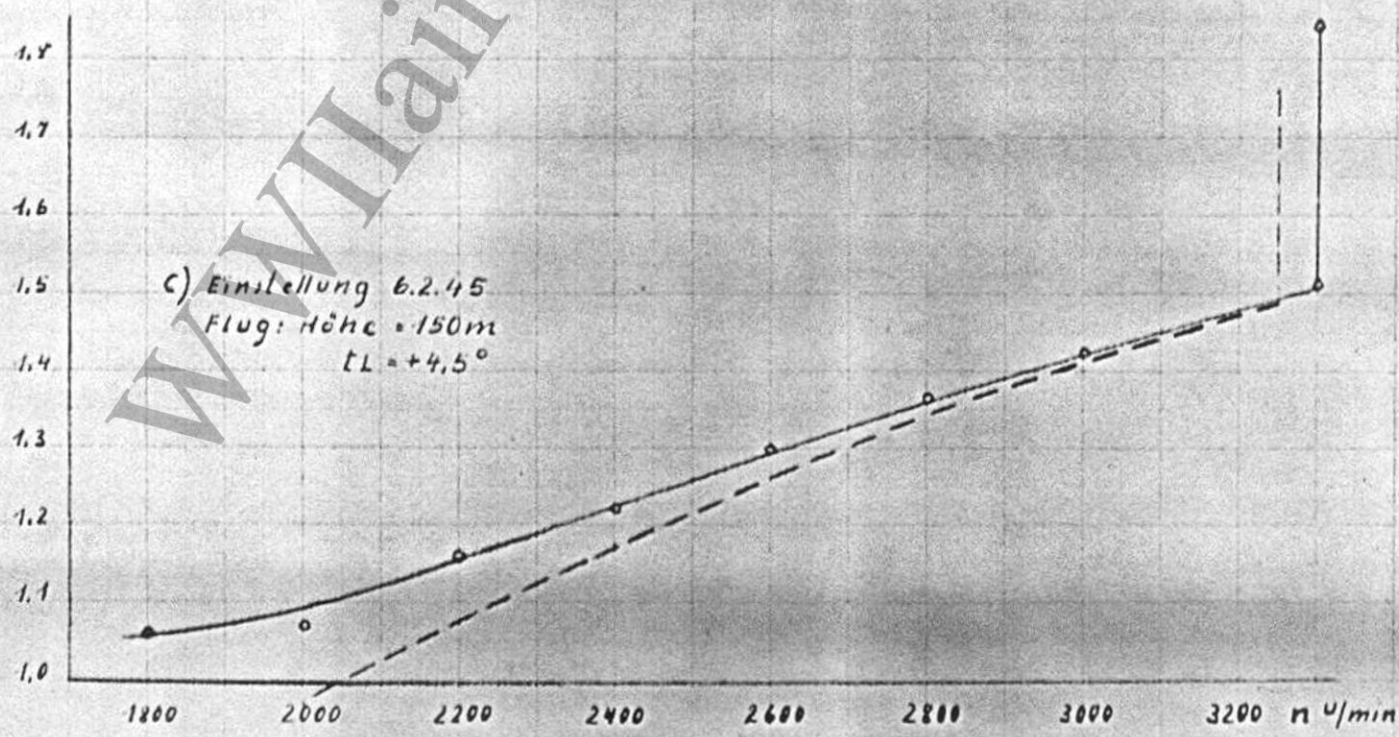
c) Einstellung 6.2.45
Flug: Höhe = 150 m
tL = +4,5°

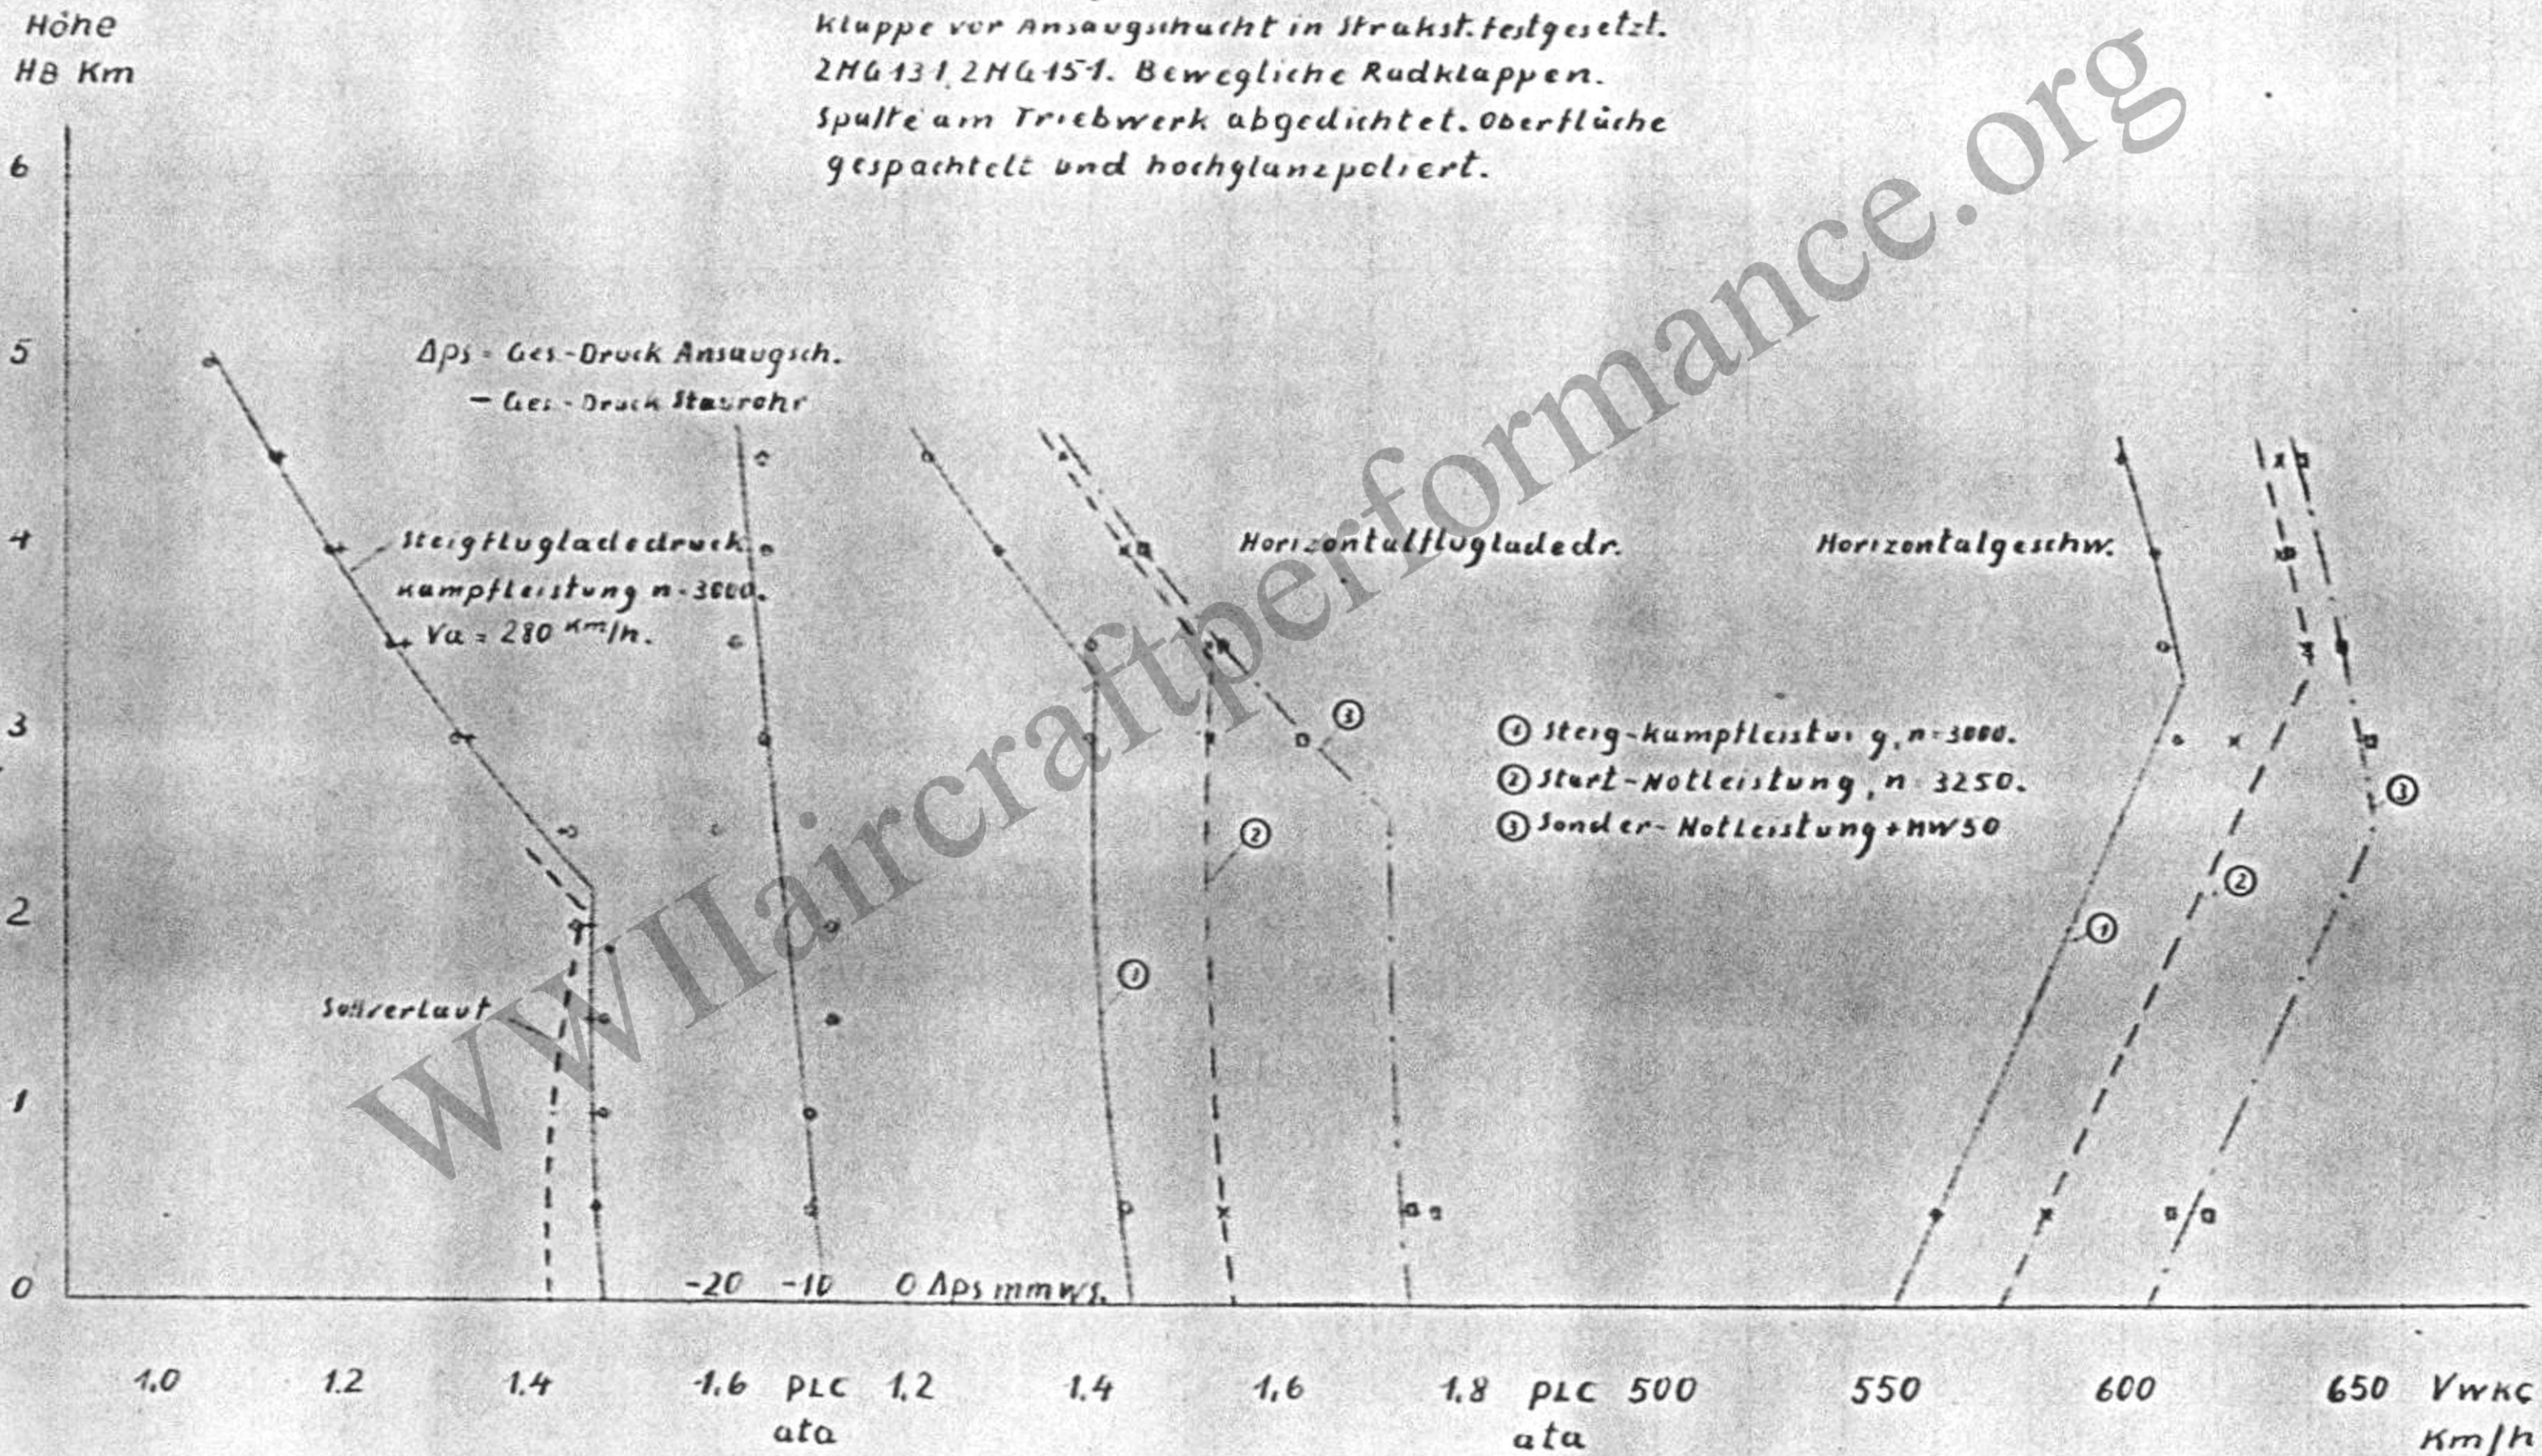
Fw 190 D-9/210002

Vermessener Motor Jumo 213A/1021523462.
 Serienm. Ansaugschucht mit 75mm Abstand.
 Kluppe vor Ansaugschucht in Strukt. festgesetzt.
 2HG 13-1, 2HG 15-1. Bewegliche Rudklappen.
 Spalte am Triebwerk abgedichtet. Oberfläche
 gespachtelt und hochglanzpoliert.

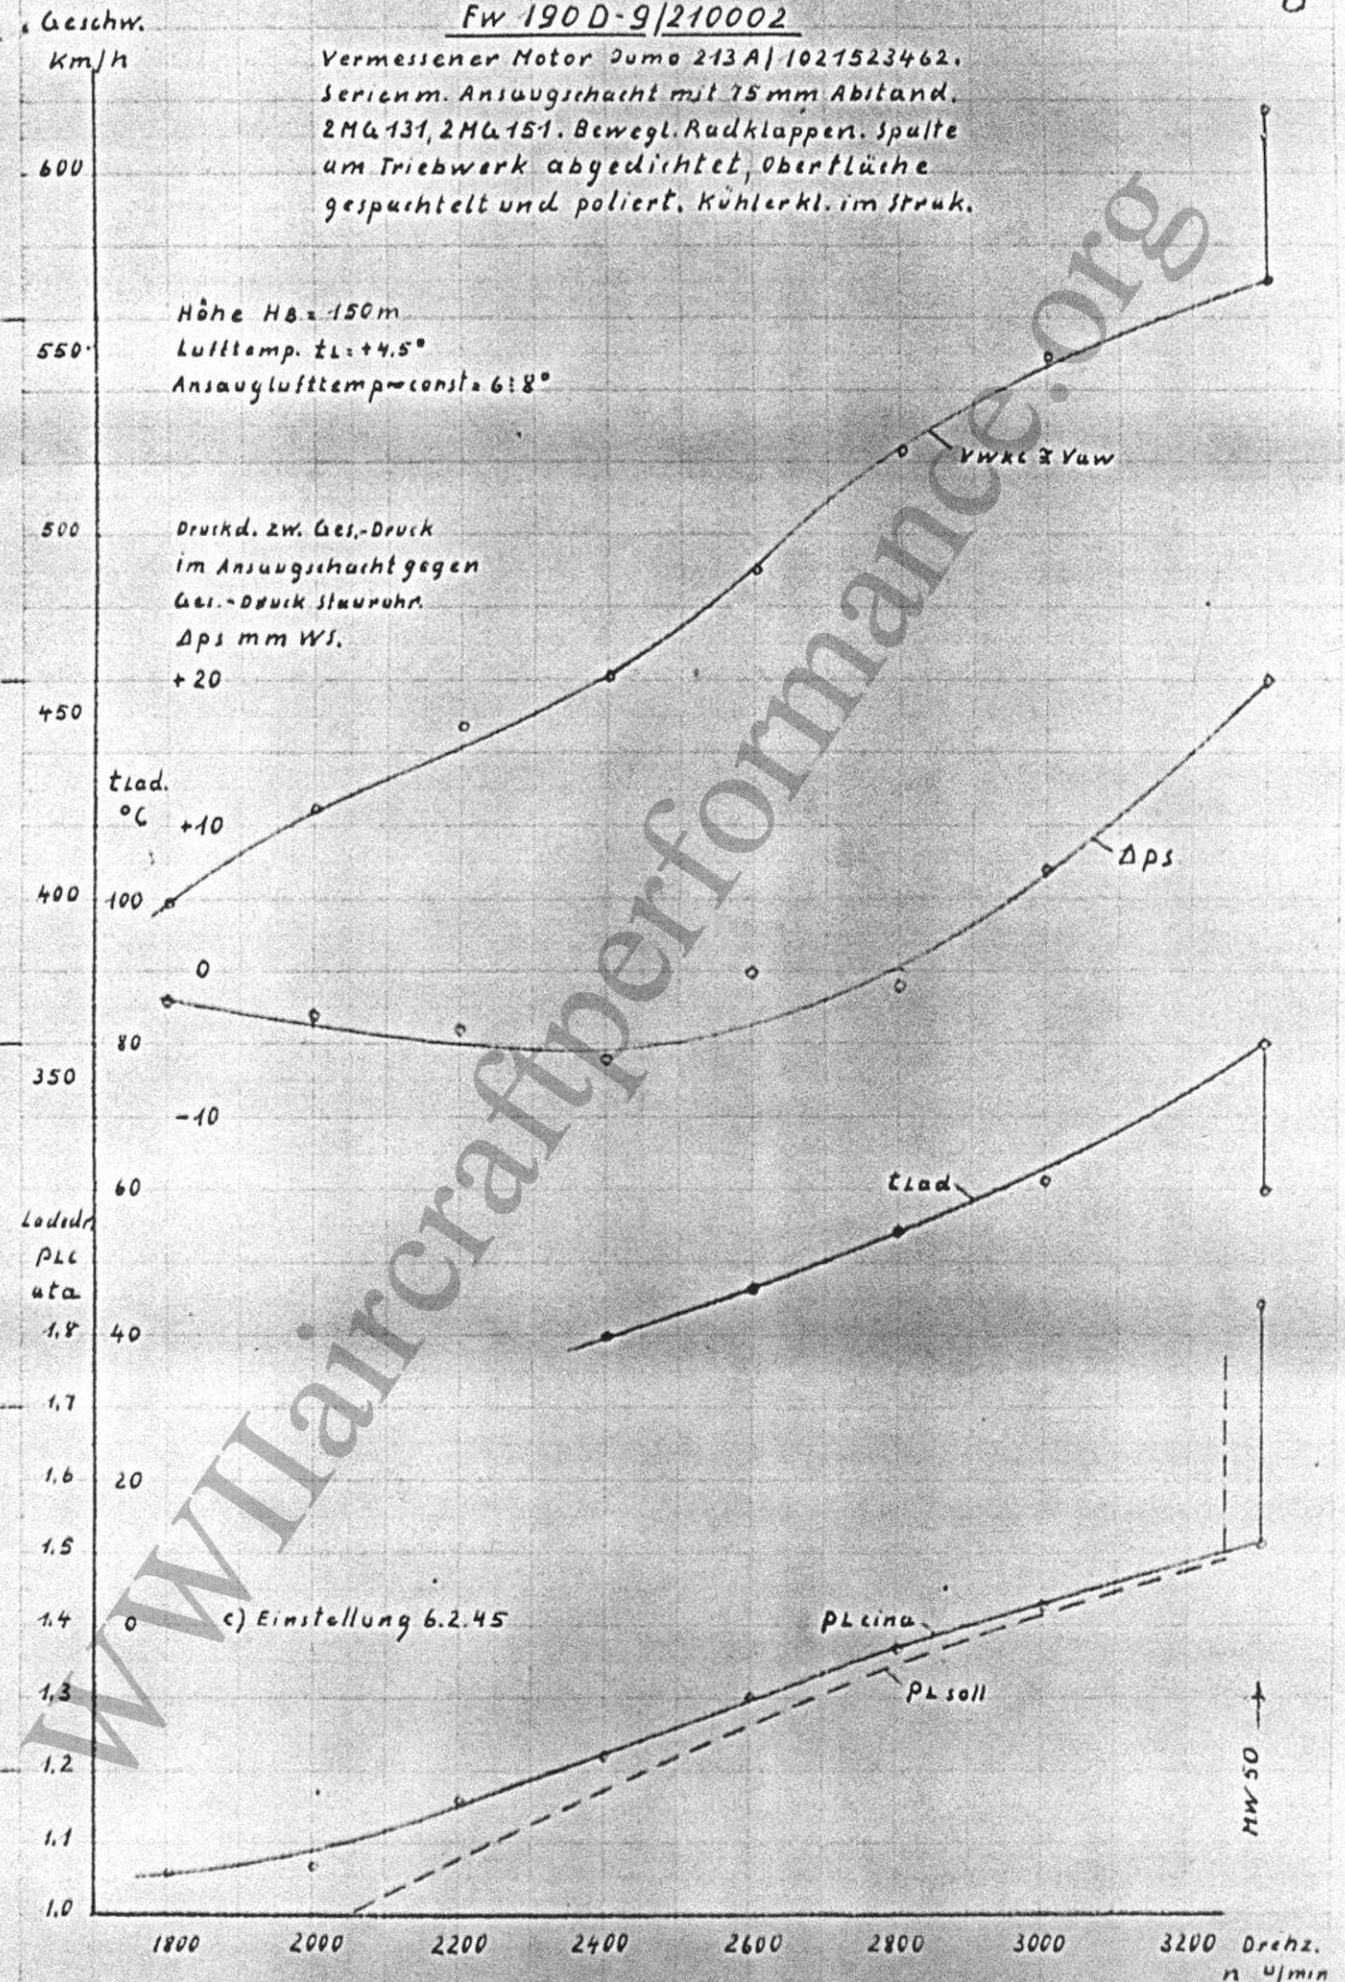
Fw 190D-9/210002

Vermessener Motor Duma 213A/1021523462.
 Serienm. Ansaugschacht mit 75 mm Abitand.
 2MG 131, 2MG 151. Bewegl. Radklappen. Spalte
 um Triebwerk abgedichtet, Oberfläche
 gespachtelt und poliert, Kühlerkl. im Struk.
